**SYNDICAT INTERCOMMUNAL DU MARDERIC**

*Phases préalables à la sécurisation de la digue du MARDERIC  
dans la traversée de VILLELAURE en rive gauche*

**DOSSIER DE CONSIGNES ECRITES**

*Relatif à l'application des articles R.214 -116 du code de l'environnement et du  
décret du 11 décembre 2007 relatifs à la sécurité des ouvrages hydrauliques*

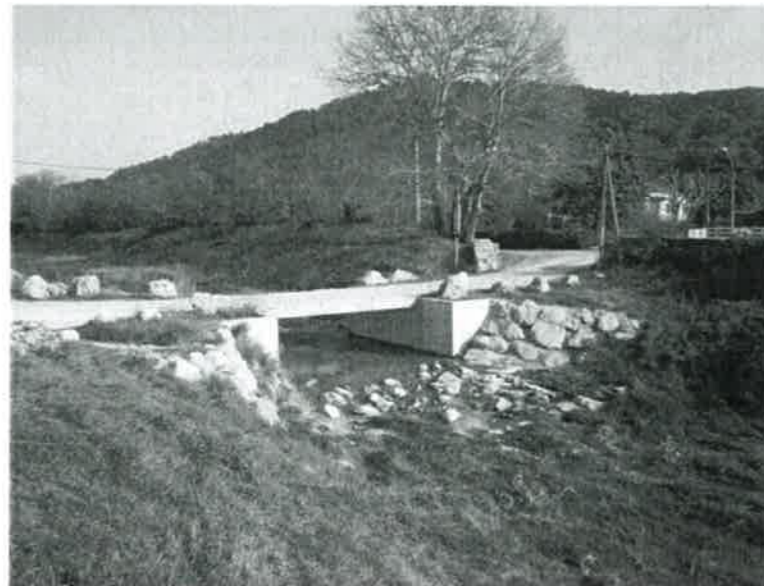
L'ouvrage peut aujourd'hui entonner un débit estimé à 20 m<sup>3</sup>/s avant mise en charge.

Le franchissement routier sur cet ouvrage crée une rupture du profil en long de la digue, ce qui provoque des débordements en rive gauche dès la crue vingtennale.

Vue aval du gué St Marcel.

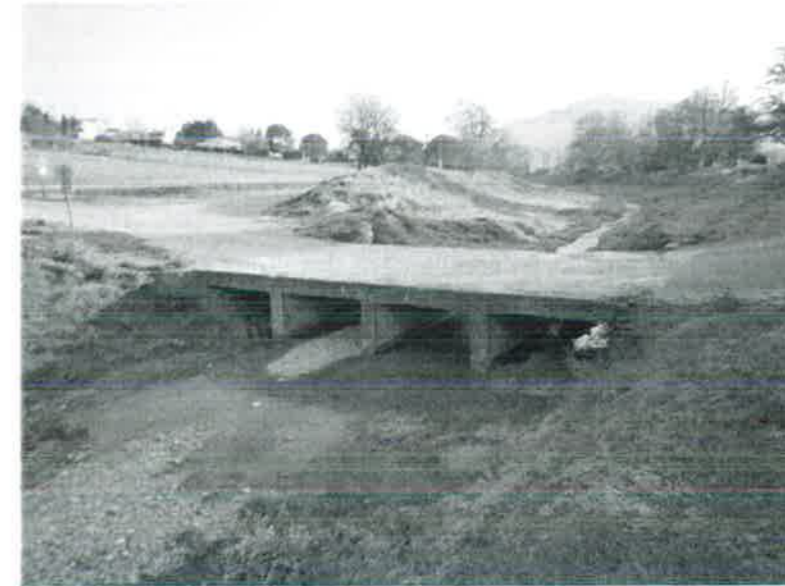
A noter que les deux travées latérales sont partiellement obstruées.  
Sa capacité avant submersion est estimée à 8 m<sup>3</sup>/s.

Le franchissement routier sur cet ouvrage crée une rupture du profil en long de la digue, ce qui provoque des débordements en rive gauche aux alentours de la crue trentennale.

Vue aval du gué de la Bastide Route

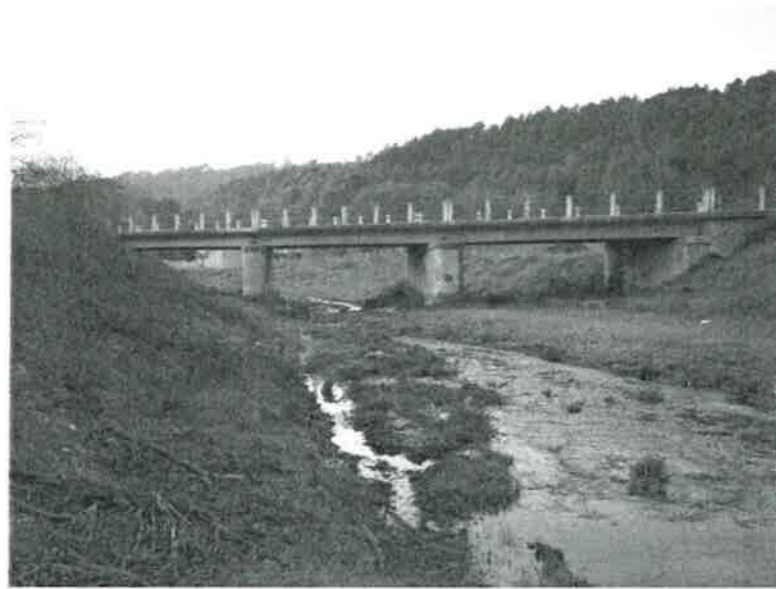
Sa hauteur sous tablier est de 3.40 m, épaisseur du tablier 1 m.

Cet ouvrage est en bon état et sa section autorise le passage d'un débit supérieur à la crue centennale sans mise en charge.

Vue amont du pont de la RD37

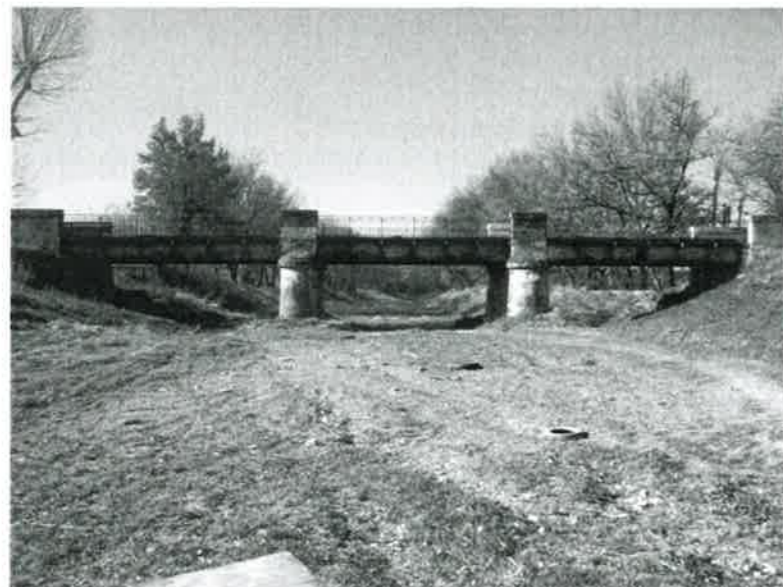
Cet ouvrage est en bon état et sa section autorise le passage d'un débit supérieur à la crue centennale sans mise en charge.

A noter que sa travée rive droite est en partie obstruée par du remblai sur 1.30 m de hauteur et 1 m de largeur.

Vue amont du pont de la RD973

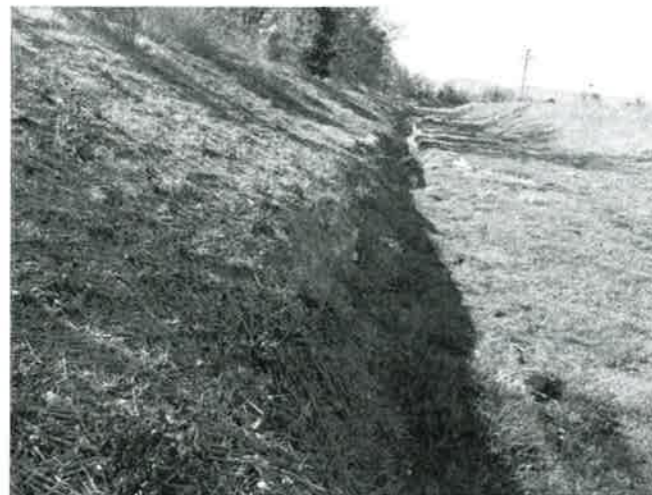
Le lit mineur du Marderic est aujourd'hui fixé par les digues qui le bordent et par les opérations de curage régulières. Le lit vif évolue quant à lui au gré de l'hydrologie pendant l'année, et peut en certains points venir inciser le pied de berge (cf. photo ci-après).

*Incision du pied de berge par érosion externe*

Les digues sont mises en œuvre en bordure immédiate du lit mineur (prolongement des berges) et sont donc potentiellement soumises à un risque d'affouillement et de déstabilisation pour les débits inférieurs à ceux correspondant à l'écoulement en limite de débordement. Ce phénomène d'incision est progressif et uniquement lié aux divagations du lit mineur (écoulements concentrés du lit vif provoquant l'emport de matériaux sur les zones de fortes vitesses); il peut représenter une menace à long terme pour la stabilité de l'ouvrage uniquement si rien n'est fait pour maîtriser le recul du pied de berge (rechargement régulier en matériaux de curage par exemple).

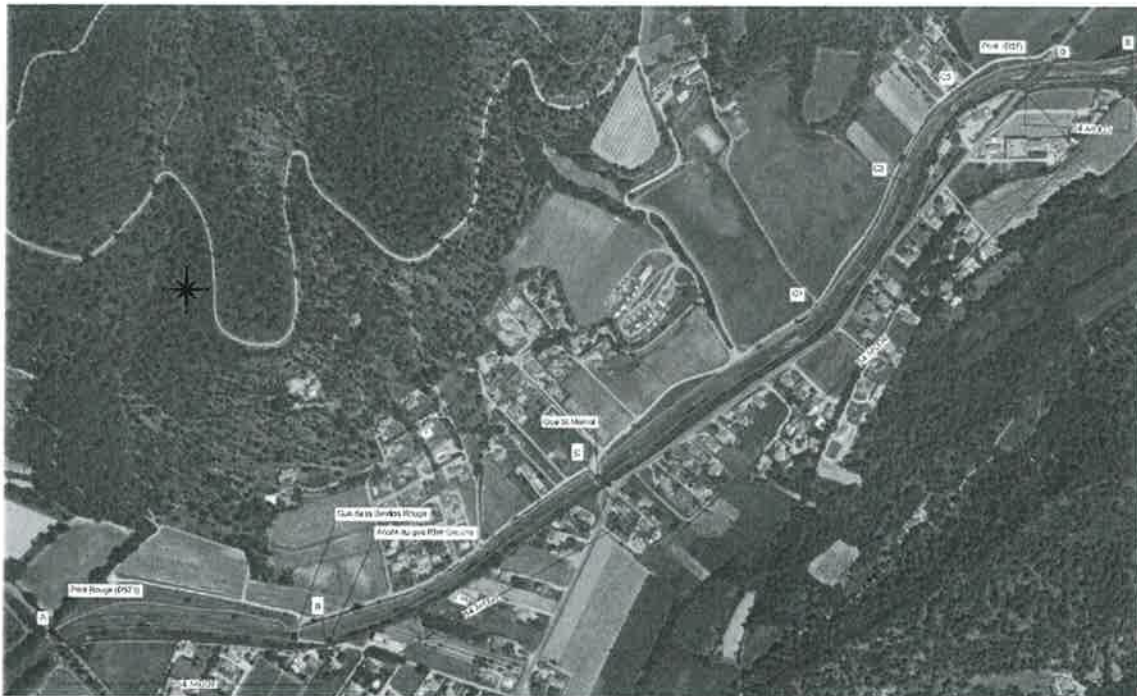
Le diagnostic de sûreté initial de juin 2012 a divisé le linéaire de la digue en 7 tronçons homogènes du point de vue de la végétation, du mode constructif de la digue, et des points hydrauliques singuliers (gués et ponts) constituant des ruptures de son profil en long.

Ces tronçons coïncident avec ceux référencés par la DDT du Vaucluse (terminologie 84M00X), à l'exception du tronçon n°84M004 qui a été subdivisé en quatre sous-tronçons distincts, de manière à mieux rendre compte de ses spécificités locales.

*Découpage en tronçons homogènes sur fond orthophoto*

Tronçons homogènes			Linéaire (ml)	Description
Découpage diagnostic	Réf. DDT 84	Classe		
A-B	84M009	C	380	Linéaire entre le pont de la RD973 et le gué de la Bastide Route, hauteur supérieure à 2 m en tous points
B-C	84M008		450	Linéaire entre les deux gués, mur apparent côté val en propriété privée, hauteurs très variables
C-C1	84M004		390	linéaire en bordure de la D37 sur emprise CG84, mur apparent et non remblayé côté val
C1-C2			230	linéaire en bordure de la D37 sur emprise CG84, mur remblayé côté val (talus enherbé)
C2-C3			140	Linéaire en parcelle privée (Mr Devaux), maison construite sur la digue
C3-D			90	Linéaire en parcelle privée (scierie DERIGON), digue rognée côté val (plateforme de stockage)
D-E	84M003		150	Linéaire enroché dans le coude en amont du franchissement de la RD37

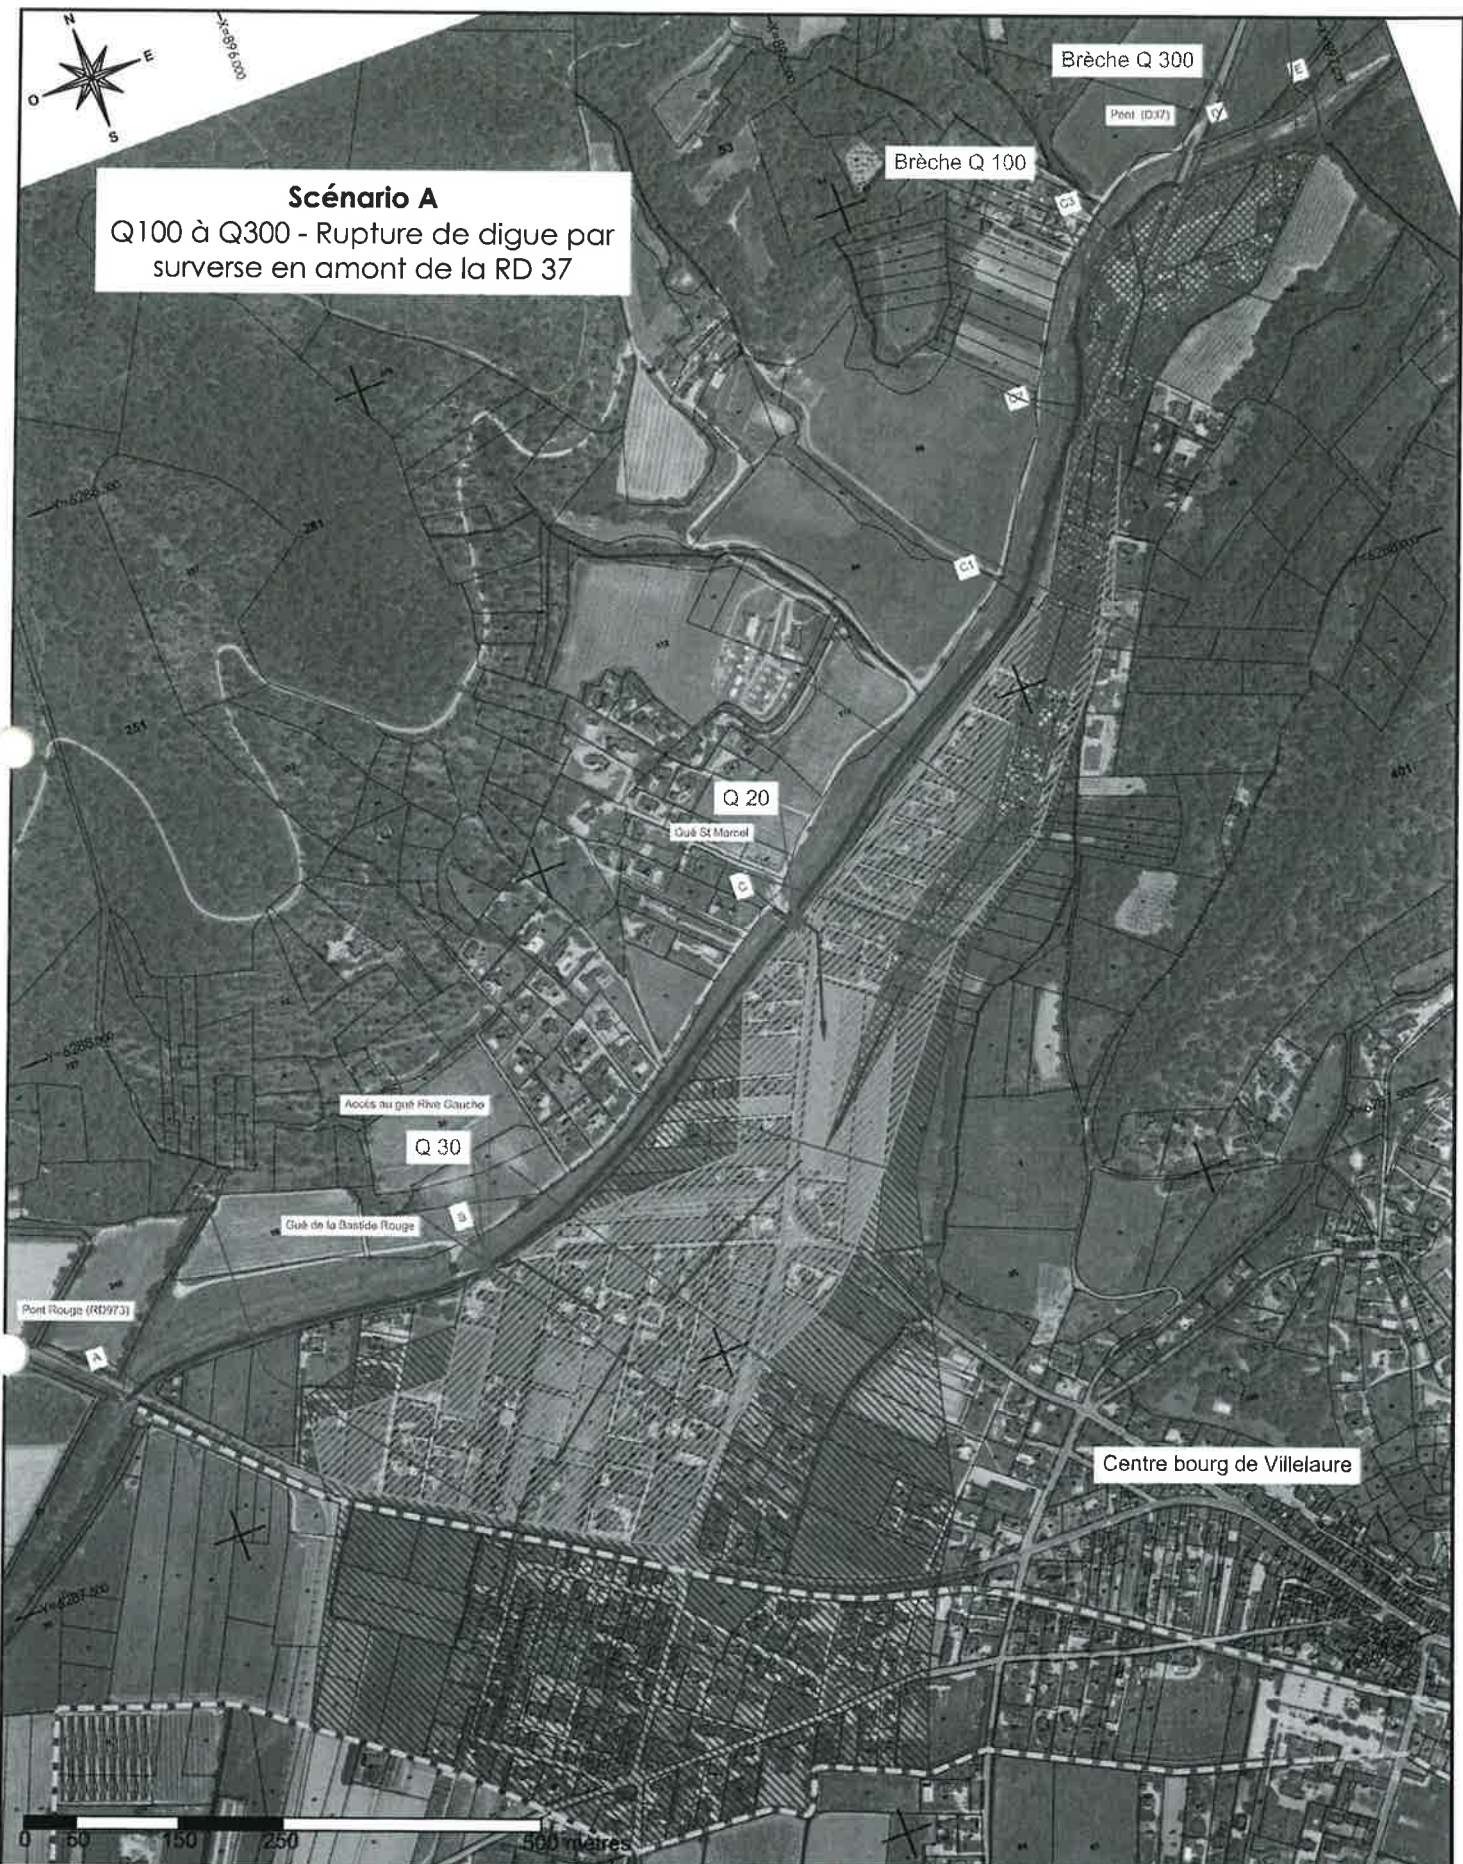
**Scénario A**  
 Q100 à Q300 - Rupture de digue par surverse en amont de la RD 37

Cette cartographie ne constitue pas un zonage du risque d'inondation (type PPRI). Elle a pour unique vocation d'évaluer le nombre d'habitation potentiellement vulnérables au regard d'un événement donné et selon des critères particuliers

- Digue du Marderic en rive gauche
- tranchon défaillant rupture par surverse
- Canal
- Hauteur maximum de l'onde de submersion
- Val protégé, inondé  $H < 0,5 m$
- Val protégé, inondé  $H < 1 m$
- Val protégé, inondé  $H > 1 m$

Au niveau de la commune de Villelaure, le risque principal est celui d'une rupture accidentelle de l'endiguement du Marderic en rive gauche à l'amont immédiat de la RD37.

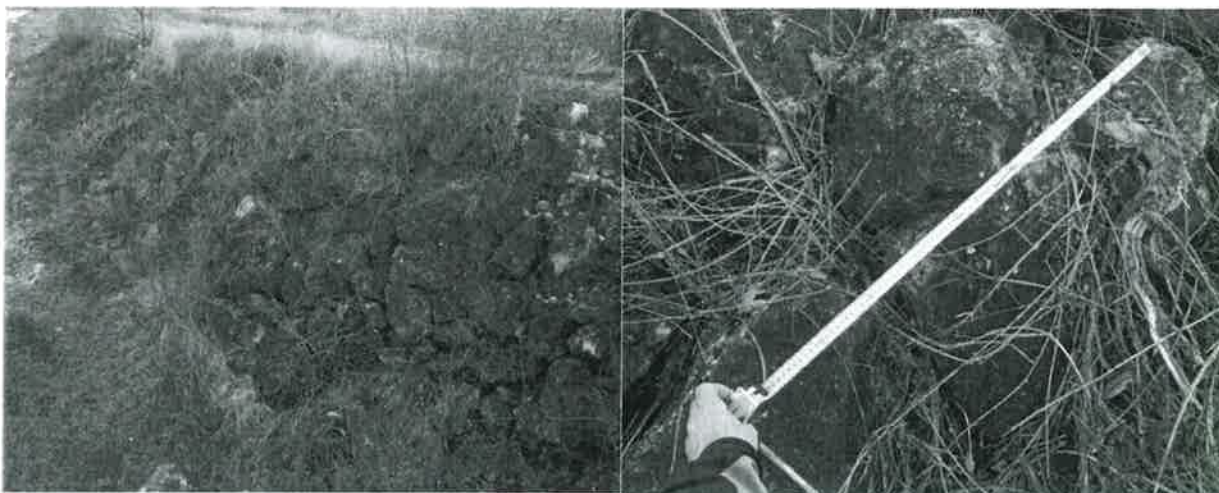
*Vue (ensemble et détail) sur l'encrochement en place au niveau de la digue en rive gauche*

Sur ce secteur, l'endiguement du Marderic a été protégé par la mise en place d'enrochements. Mais cette protection apparaît insuffisante. En effet, les diamètres des enrochements mis en place sont faibles et il n'existe aucun système parafouille. Cette protection de l'endiguement doit donc être confortée. Il s'agira alors de s'assurer de la tenue de la digue, et ceci même en cas de débordement afin d'éviter l'ouverture d'une brèche et le phénomène de vague (onde de submersion suite à la rupture).

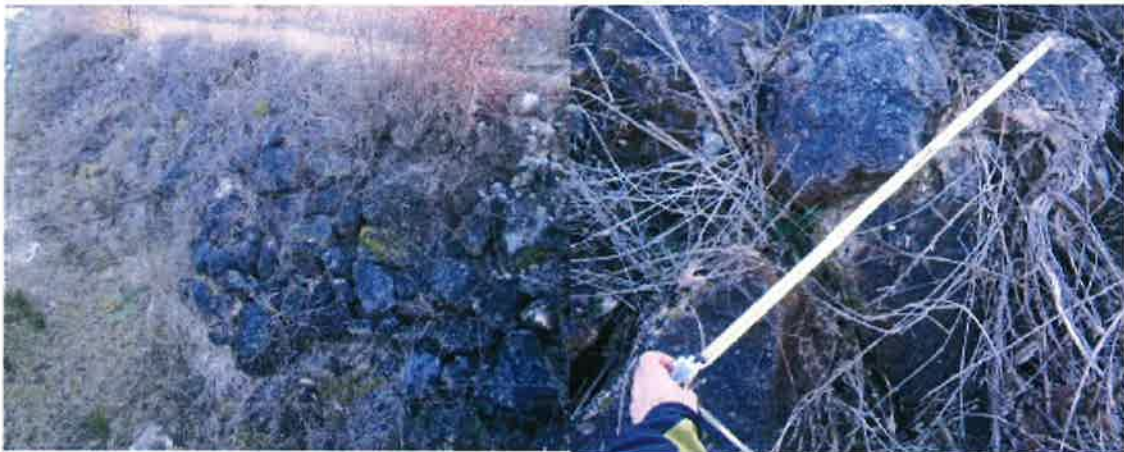
*Vue (ensemble et détail) sur l'enrochement en place au niveau de la digue en rive gauche*

Le site étant déjà artificiel (digue enrochée en 1994), sans végétation développée et riverain d'une voirie départementale, l'aire d'influence de l'opération se limite donc strictement au site d'intervention.
